DE HOJALATAS Y OTROS METALES: TÉCNICAS DE FABRICACIÓN Y ATRIBUTOS CRONOLÓGICOS. EL CASO DEL FORTÍN LA PERRA (1883-1885)

Horacio De Rosa ^a, Carlos Landa ^b, Alicia H. Tapia ^c y Emanuel Montanari ^b

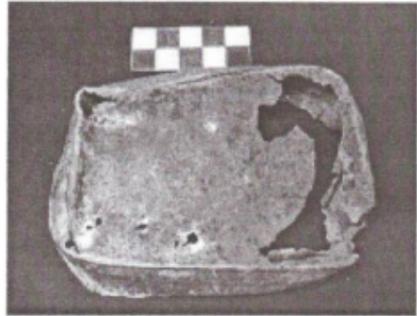
Figura 1. Artefacto de hojalata incluido dentro de la Categoría enseres de cocina y residuos de comestibles.

En primer lugar analizamos una pieza de hojalata con forma de paralelepípedo y con evidentes signos de deterioro corrosivo y deformación, no obstante, aún es posible identificar las técnicas de soldadura y conformado del objeto. Las dimensiones aproximadas del recipiente que se pueden apreciar a pesar de su estado de alteración son 105 mm x 75 mm de base y 25 mm de altura (Figura 1). Analizando la técnica de fabricación aplicada se observa que para formar la pared lateral se utilizó una cinta de chapa de 20 a 25 mm de ancho x 75 mm de largo. Esta cinta se une en la parte media de uno de los lados por solapamiento y soldadura (Figura 2 A). La base y la tapa están formados por una chapa de similares características con un reborde embutido de aproximadamente 6 mm que se introduce en el interior de la cinta lateral y se encuentra soldado al costado con un material de color gris claro.

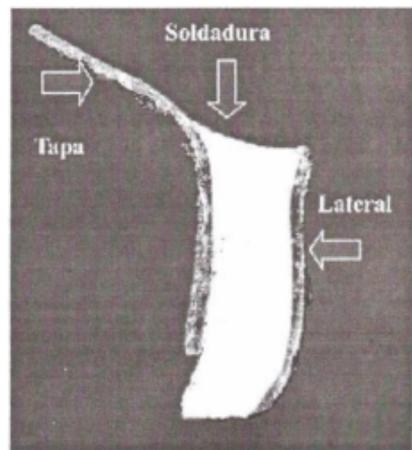
Figura 2: A- unión de la cinta de hojalata en uno de los laterales que forman la pared de la lata; B- material de soldadura que une la tapa con la pared de la lata; y C- se observa la soldadura y el solapamiento de uno de los laterales con la tapa.

A los efectos de estudiar la composición, estructura y modo constructivo del recipiente se seccionó un pequeño trozo del material, tratando de extraer una parte del lateral y de una de las tapas (de donde se encuentra la zona de solape de los bordes laterales). El fragmento de material extraído se ilustra en la Figura 2 B y C, donde se aprecia el solapamiento de la unión del lateral con una de las tapas. Metodológicamente, para el análisis metalográfico de la pieza utilizamos microscopía electrónica de barrido (SEM) y, a su vez, los datos obtenidos se relacionaron con datos estratigráficos y morfológico-funcionales así como con referencias de fuentes documentales escritas.

La forma de unión de las chapas -con evidente falta de uniformidad en el material de soldadura- puede ser utilizada como indicador cronológico ya que se trata de una manufactura manual no industrializada. Este tipo de técnica fue utilizada para fabricar algunos recipientes de hojalata hasta fines del siglo XIX [4]. En el caso de la pieza encontrada en el *Fortín La Perla*, de acuerdo con su tamaño y morfología podría tratarse de una lata de sardinas. Al respecto, entre otras referencias escritas, interesa destacar la que realiza E. Gutiérrez sobre las costumbres gastronómicas de algunos oficiales en campaña: "(...) el coronel Lagos tenía el cinismo de ser el único propietario de dos maletas que podrían contener un par de libras de yerba y otras tantas de azúcar, y media docena de cajas de sardinas" [5: pág.100]. Por otra parte, también resultan de interés las referencias documentales que se encuentran en los libros de *Estadística de la Aduana de Buenos Aires*, actualmente archivados en el INDEC, donde se indica que a partir del año 1880 y hasta 1890, se produjo un notable incremento en la importación de latas de conservas que, como los productos derivados de la pesca eran envasados en recipientes de hojalata [6].

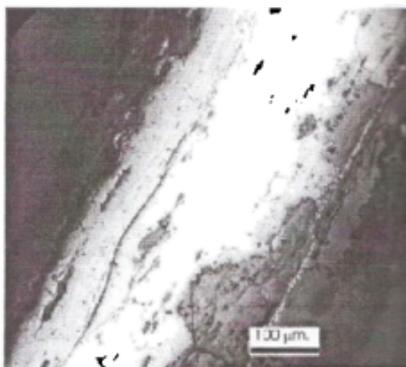
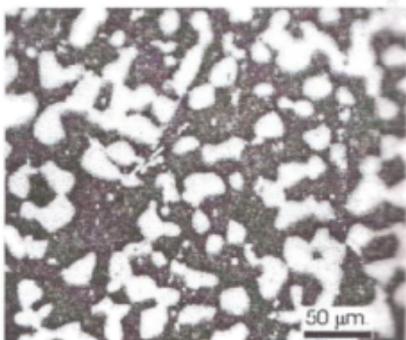
Figura 3: se observa los granos equiaxiales de la estructura ferrítica de la pieza de hojalata (en 100 y 50 micrones)

El análisis metalográfico de las muestras reveló que la chapa que conforma el recipiente es de estructura ferrítica con inclusiones de óxidos y silicatos que siguen la dirección del conformado, la ausencia de perlita indica el bajo contenido de carbono del material y los granos son equiaxiales (Figura 3). Sobre la superficie de la chapa (formada por estaño puro) se observan los restos de un delgado recubrimiento brillante que ha perdurado a pesar del deterioro producido por la corrosión. Las tres piezas que forman el recipiente están unidas por soldadura, con el aporte de un material que posee una estructura eutéctica de estaño y plomo (con una relación (60 % Sn 40% Pb).

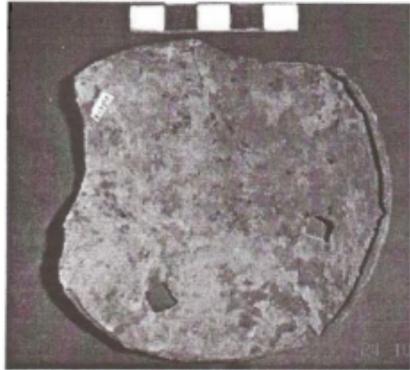
Figura 4: base del recipiente de hojalata cilíndrico. Se observa el borde plegado que solapaba con las paredes. En el borde inferior se observan las marcas efectuadas para extraer el contenido.

El segundo fragmento de hojalata analizado corresponde a la base o tapa de un recipiente cilíndrico de 103 mm de diámetro con una estructura de cierre por solapado plegado que denota una confección con una metodología más avanzada respecto de la que se observó en el caso anterior. En principio esto lleva a pensar en una época de manufactura posterior a la utilizada en la primera muestra. Es probable que la pieza haya sido una tapa con los bordes embudidos hacia afuera sobre los que se solapaba la pared lateral del recipiente (Figura 4). De acuerdo con la información bibliográfica, varios tipos de metodologías se fueron desarrollando desde mediados del siglo XIX en adelante para hacer más rápido y eficaz el cierre de las latas. Hay que hacer notar que por la forma cilíndrica los métodos de sellado de latas en forma automática se desarrollaron primero en este tipo de geometrías [7, 8]. Aún no hemos realizado el análisis metalográfico y químico del material pero consideramos que este podría proporcionar información un

como indicador cronológico al compararlo con estructuras más recientes. Dado que en la pieza se observan dos cortes efectuados con punzón de sección cuadrangular, interesa señalar que este tipo de apertura del recipiente podría asociarse con la necesidad de extraer un contenido líquido (por ejemplo: aceite).

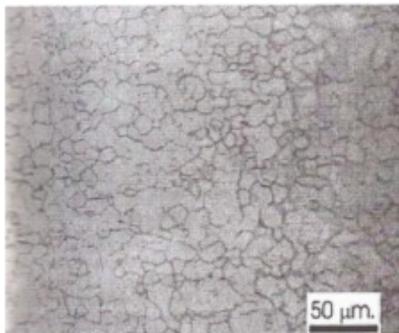
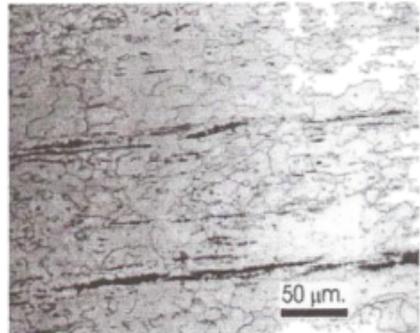
Figura 5. Microestructura de las muestras de alambre: A- muestra de alambre de fardo fabricada en la actualidad y B- Muestra obtenida en el registro arqueológico del Fortín La Perra.

Consideramos de interés realizar el análisis micrográfico de un fragmento de alambre para determinar si se trataba de un material depositado durante la ocupación del asentamiento militar o si, por el contrario, se había depositado recientemente como material intrusivo en el registro arqueológico. La pieza es un fragmento de alambre de sección circular de 35 mm de largo y 3,8 a 4 mm de diámetro. Como prueba experimental independiente y para obtener información comparativa de la muestra arqueológica utilizamos alambre de fardo actual. Al efectuar la comparación metalográfica entre la muestra arqueológica y la experimental se observa que en el primer caso la microestructura presenta impurezas a diferencia de la muestra actual (Figura 5 A y B). Dicha microestructura está formada por ferrita y glóbulos de cementita denotando que ha sido sometido a un tratamiento térmico adecuado para una pieza de la que se requiere buena plasticidad. La presencia de inclusiones de óxidos y licatos alargados en el sentido del conformado indica que fue realizada por estiramiento y esto corresponde al caso de un alambre. Puede tomarse en cuenta que el alto nivel de inclusiones no metálicas es una característica esperable en aceros fabricados a fines del siglo XIX, a diferencia de lo que ocurre en el alambre actual que tiene un nivel inclusivo muy bajo.

De acuerdo con la información metalográfica obtenida podemos considerar que por las diferencias que presenta la muestra arqueológica respecto de la muestra actual, la

pieza sería más antigua y podría incluirse como parte del contexto arqueológico recuperado. La presencia de alambre entre los materiales del *Fortín La Perra* se puede relacionar con los pedidos de ese material que se efectuaban desde los asentamientos militares. Particularmente desde 1879, después de la "conquista del desierto" en adelante, en las fuentes escritas se encuentran varias referencias sobre la importación de alambre como sobre la provisión de alambre a las instalaciones militares para realizar tareas rurales, e cercado de campos y para la construcción [9,10].

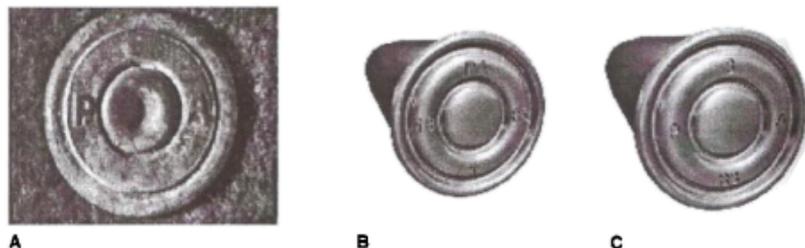
Figura 7. Vainas 43 para armas Remington importadas de USA: A- siglas en relieve con las siglas P. A. (Parque de Artillería) realizadas a comienzos de 1882; B- siglas con PA, año y mes de fabricación realizadas a fines de 1882; C- siglas con PA, año y mes de fabricación realizadas a partir de marzo de 1883.

- Hacia principios de 1882 se importaban vainas C 43 de la fábrica Remington de USA. En el Parque de Artillería que funcionaba en la ciudad de Buenos Aires se les colocaba en el "rim" una marca en relieve con las siglas P.A. o PA. Las técnicas de estampado utilizadas para obtener las marcas en relieve requerían que la matriz tuviera una concavidad, con la forma invertida de las letras, y que penetrara en el material por deformación plástica durante la etapa de conformado del culote. Este tipo de técnicas se corresponde con las que se utilizaban para obtener inscripciones en relieve durante la expansión de la industrialización a fines del siglo XIX (Figura 7 A).

- Para fines de 1882, en el Parque de Artillería ya se había incorporado un nuevo proceso en la técnica de estampar inscripciones en las vainas C 43: para ese momento se realizaban las marcas en bajo relieve que incluían la sigla PA, el año y mes de la fabricación (Figura 7 B y C).

- Desde 1883 a 1885 se usaban las marcas en bajo relieve con los mismos datos que el caso anterior pero, con otra distribución. Las marcas en bajo relieve son las que normalmente se utilizan en nuestros días. Requieren la realización de una operación de punzonado con un cuño penetrante, que posee la forma de las letras invertidas en relieve, para dejar grabada por compresión la marca requerida.
